石州丸惣

耐寒性・耐塩害性にひととき優れた石州丸惣瓦

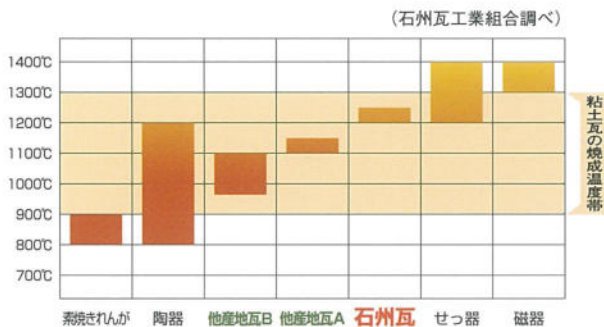
■焼成温度の比較

石州瓦最大の特性は寒さや塩害に強く、丈夫で割れにくいこと。100年住宅、200年住宅に必須の屋根材製品です。その秘密は陶器瓦の焼成温度が日本最高の1200度以上であること。それが高級ブランド「石州」の誇りです。だから屋根替えリフォームにも自信を持ってお勧めいたします。
